Untersuchungsbericht

Art des Ereignisses: Unfall

Datum: 11.07.2020

Aktenzeichen: BFU20-0502-CX

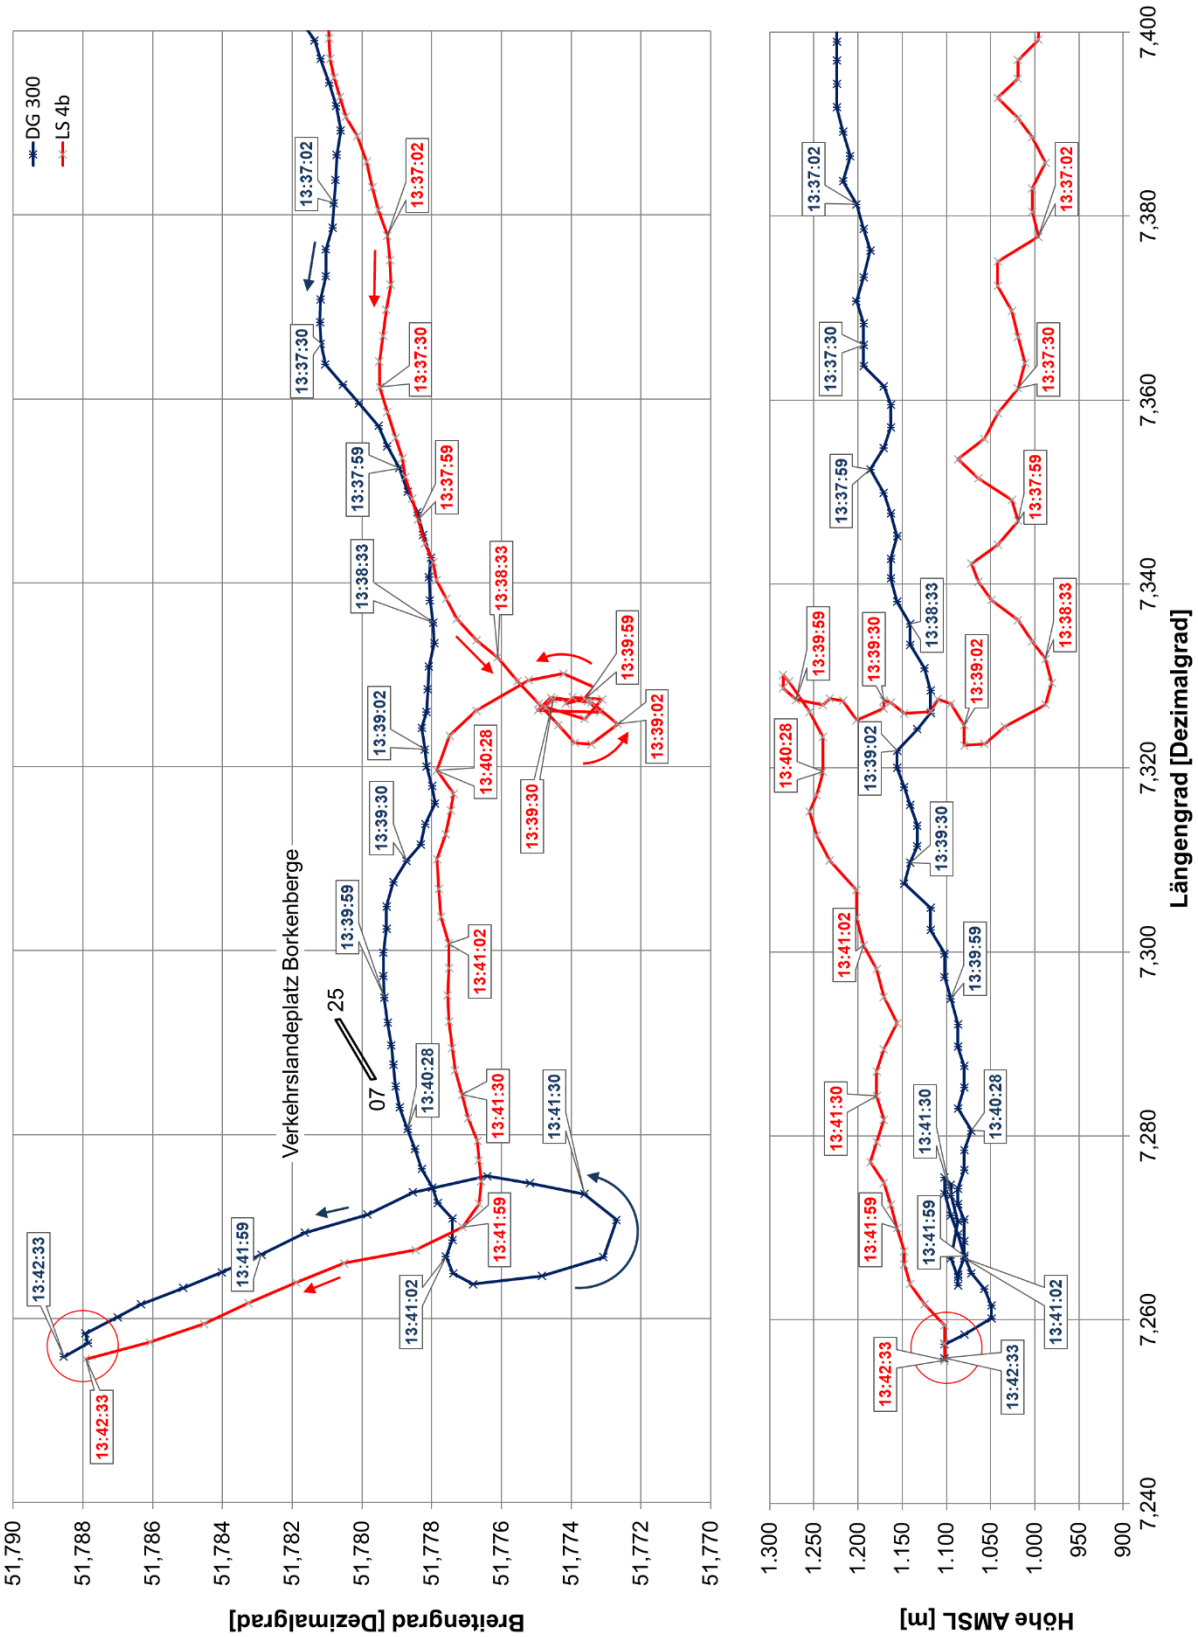
Abb. 1: Darstellung der Flugwege (LS4-b rot / DG-300 blau)

Gemäß den Radardaten befanden sich beide Segelflugzeuge gegen 13:38:00 Uhr südöstlich des Flugplatzes Borkenberge (Abb. 1). Die LS4-b begann gegen 13:38:30 Uhr 3 linke Kreisflüge, beendete diese in ca. 1 280 m Höhe und flog dann mit etwa einer Minute Abstand zu der DG-300 in westlicher Richtung weiter. Die DG 300 befand sich zu diesem Zeitpunkt etwa 150 m unterhalb und nach rechts versetzt zu der LS-b.

Gegen 13:42:30 Uhr kam es, ca. 2 km nordwestlich des Flugplatzes Borkenberge, in ca. 1 100 m über Grund, zur Kollision beider Segelflugzeuge. Die DG-300 stürzte zu Boden. Der Pilot der LS4-b verließ nach der Kollision das Luftfahrzeug mit dem Rettungsfallschirm. Der Rettungsfallschirm wurde mit geöffneten Beingurten etwa 140 m südöstlich der Leiche des Piloten der LS4-b auf einem Getreidefeld gefunden.

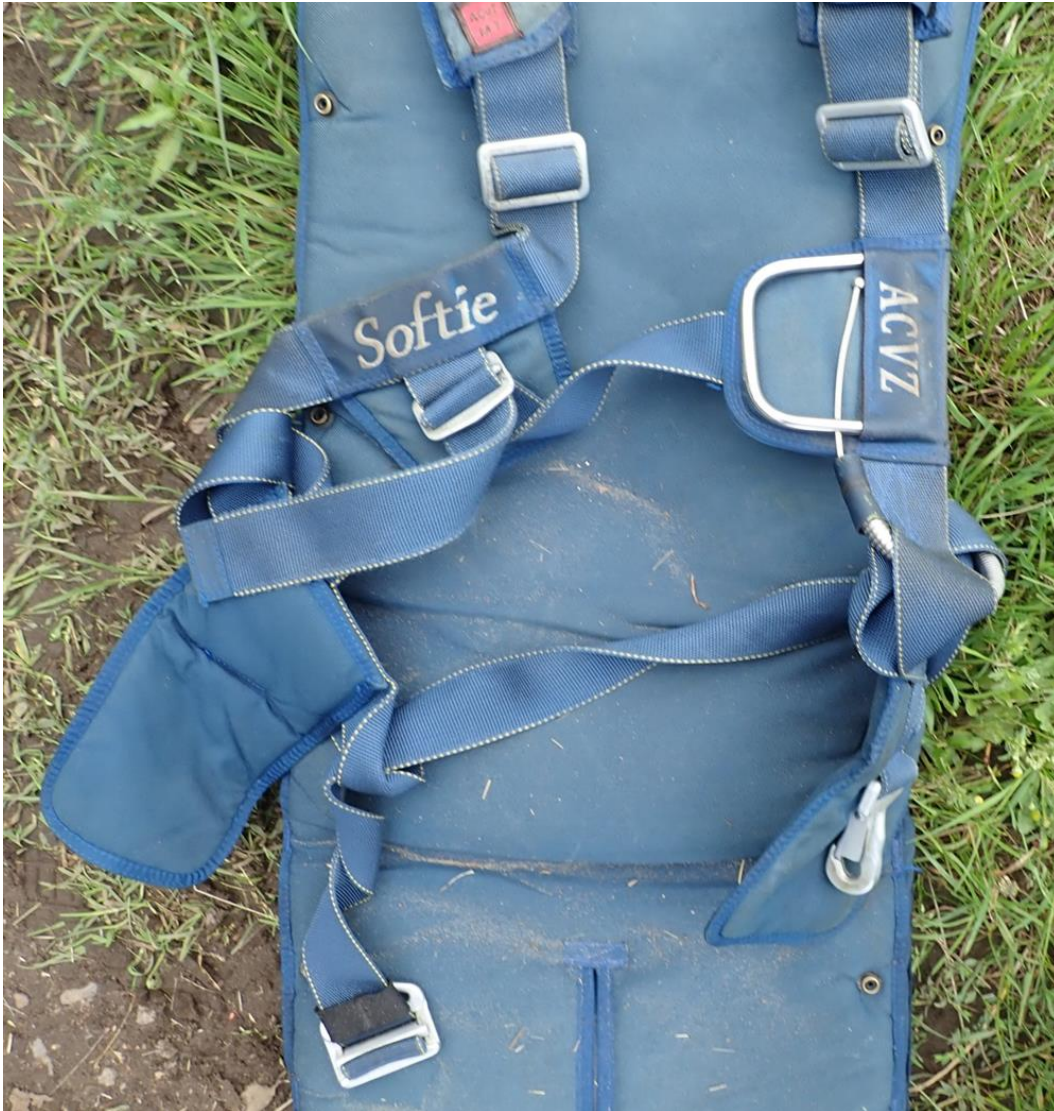
Abb. 4: Rettungsfallschirm mit offenen Beingurten

Der Rettungsfallschirm wurde mit offenen Beingurten gefunden (Abb. 4).

Der Pilot der LS4-b wurde ohne Fallschirm außerhalb des Wracks aufgefunden. Das Gurtzeug des Fallschirms wurde mit offenen Beingurten gefunden, d. h. es muss nicht verschlossen gewesen sein und konnte sich im freien Fall vom Körper lösen. Der aufgefundene Rettungsfallschirm war vollständig vorhanden und zeigte keine Spuren einer Auslösung.

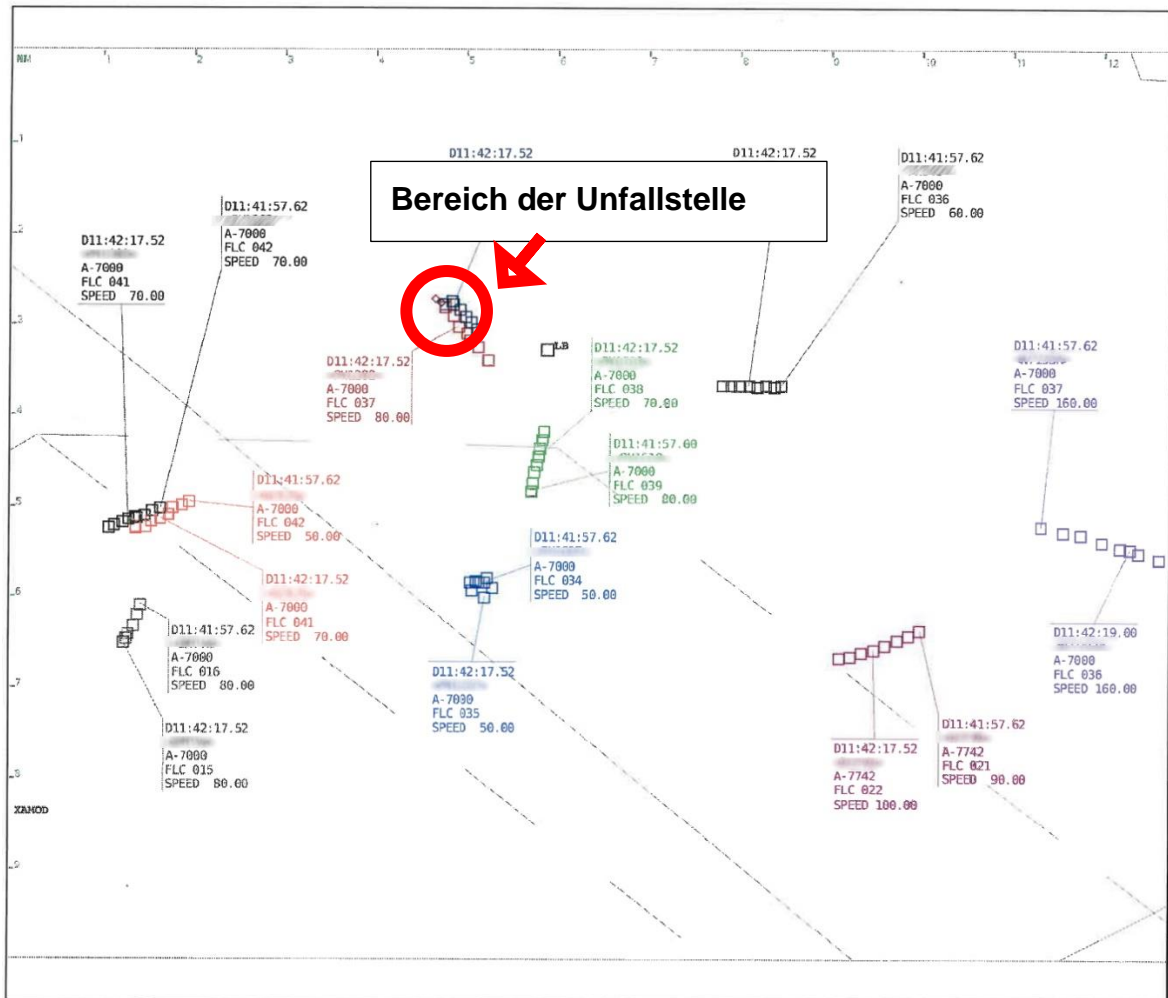
Abb. 6: Radardaten im Bereich der Unfallstelle (ca. 13:42 Uhr)

Zur Unfallzeit, gegen 13:42 Uhr, befanden sich mehrere Luftfahrzeuge in der Umgebung der Unfallstelle. Auf der Luftraumdarstellung des zivilen Flugsicherungsunternehmens waren 10 Ziele mit Transpondersignal verzeichnet (Abb. 6).

In Abbildung 6 sind die Primärradarziele ohne Transpondersignal, z. B. Segelflugzeuge oder Ultraleichtflugzeuge, die nur mit FLARM-Geräten ausgerüstet waren, nicht dargestellt. Der BFU lagen unter anderem 5 FLARM-Datensätze von Segelflugzeugen vor, die nicht mit Transpondern ausgestattet bzw. deren Transponder nicht

eingeschaltet waren. Die Anzahl der Luftfahrzeuge, die sich tatsächlich im Bereich der Unfallstelle aufhielten, lag daher deutlich höher als in der Abbildung 6 dargestellt. Der Flugweg der LS4-b konnte anhand von FLARM-Daten und Radardaten festgestellt werden. Der Flugweg der DG-300 konnte nur anhand von Radardaten rekonstruiert werden. Aus Gründen der Vergleichbarkeit wurden daher in Abbildung 1 lediglich Radardaten dargestellt.

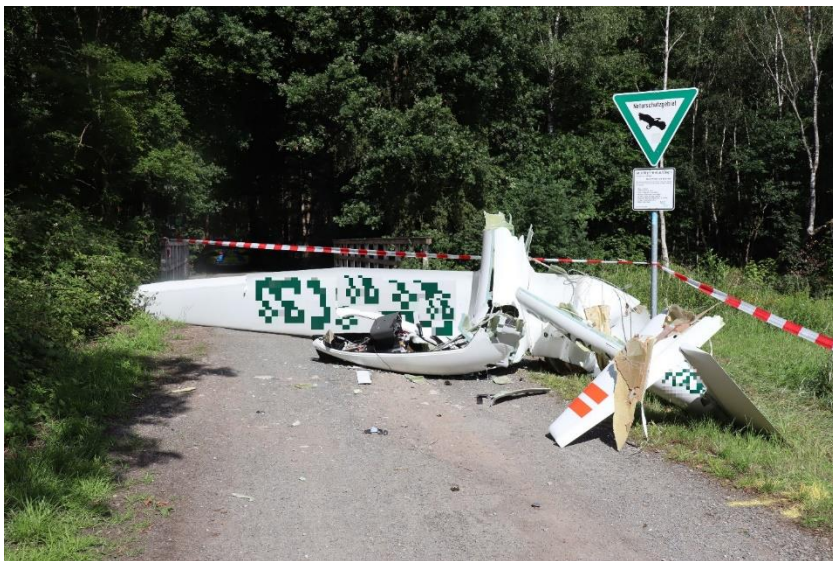
Abb. 7: Unfallstelle DG-300

Das Wrack der DG-300 befand sich auf einer Straße, etwa 128 m nordöstlich der in einem Waldstück liegenden LS4-b (Abb. 7 und 8).

Der Kabinenbereich war zerstört. Die Cockpithaube befand sich ca. 250 m östlich des Wracks auf dem Dach eines landwirtschaftlichen Betriebes. Der Haubenverschluss war geschlossen. Der Haubenaufstellbeschlag der Kabinenhaube war auf der Seite des Rumpfes an den Befestigungsbolzen aufgebogen.

Die rechte Tragfläche war abgebrochen und befand sich ca. 110 m südsüdöstlich der Aufschlagstelle des Hauptwracks in einem Waldstück.

Rumpf und linke Tragfläche waren mehrfach gebrochen. Das Höhenleitwerk war gebrochen. Berührungsspuren der Kollision wurden an der Rumpfunterseite, im Bereich des Fahrwerksschachts und des Cockpits, gefunden. Im Fahrwerksbereich wurden blaue und rote Farbantragungen gefunden, die der LS4-b zugeordnet werden konnten (Abb. 9). An der Unterseite der abgebrochenen, rechten Tragfläche befand sich eine Beschädigung, die mit Farbantragungen am Höhenleitwerk der LS4-b korrespondierte.

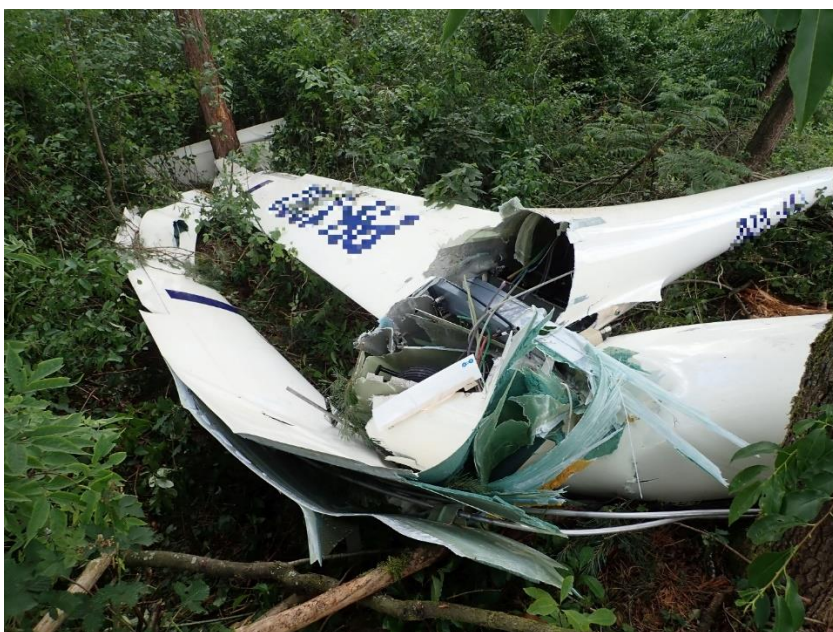
Abb. 8: Unfallstelle LS4-b im Waldstück

Die LS4-b befand sich in Rückenlage zwischen Bäumen auf dem Boden. Die Rumpfröhre war hinter dem Cockpit und vor dem Leitwerksträger gebrochen. Das

Höhenleitwerk war gebrochen. Die rechte Tragfläche war am Holm gebrochen und vom Rumpf getrennt. Beide Tragflächen waren in der Holmbrücke miteinander verbunden.

Der Haubenrahmen lag auf dem Rumpf auf. An der Aufschlagstelle wurden keine Plexiglasteile der Haube gefunden.

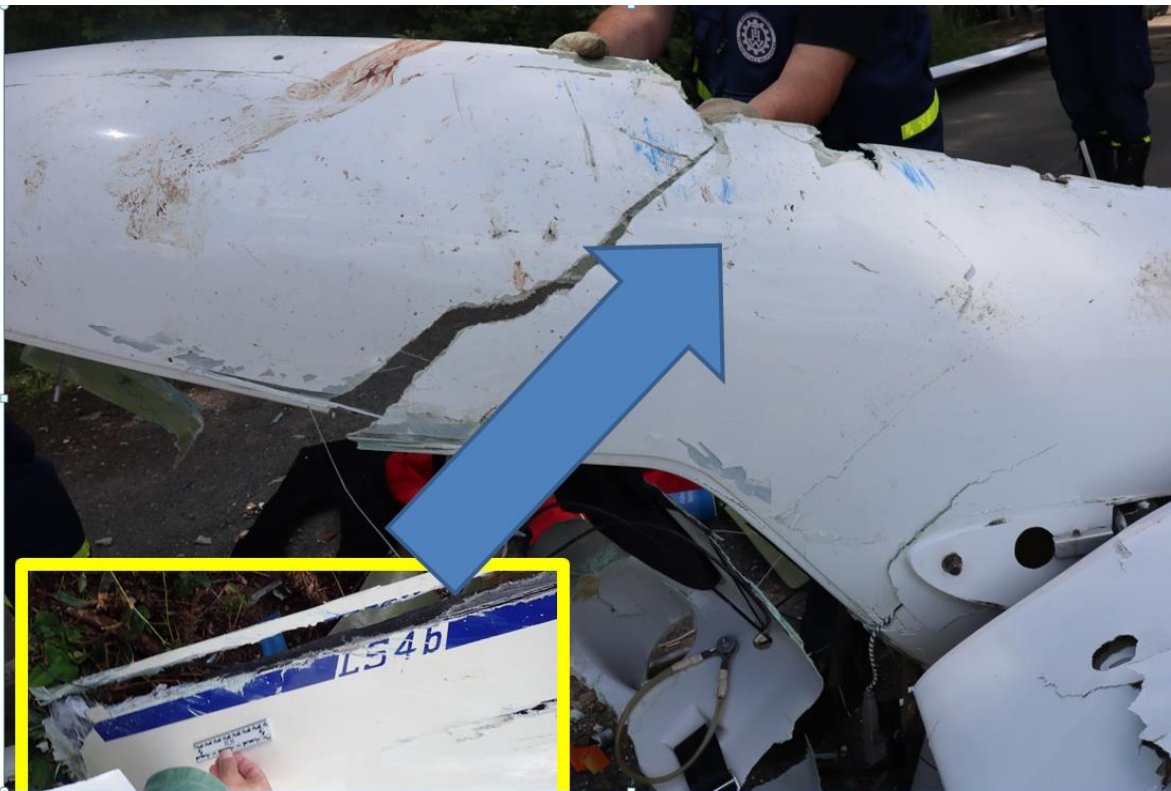
Abb. 9: Kollisionsspuren am Rumpf der DG-300 und der LS4-b

Farbabschürfungen des blauen Typenschriftzuges an der linken Bordwand der LS4-b korrespondierten mit den Farbantragungen an der DG-300 im unteren Rumpfbereich (Abb. 9). Die roten Farbantragungen an der DG-300 korrespondierten mit Farbabschürfungen der Haubenverriegelung der LS4-b. An der Vorderkante des rechten Höhenleitwerks der LS4-b befanden sich grüne Farbantragungen, die mit Schäden an der rechten Tragfläche der DG-300 übereinstimmten. An der linken Tragfläche befanden sich Farbantragungen des Höhenleitwerkes der DG-300 (Abb. 11).

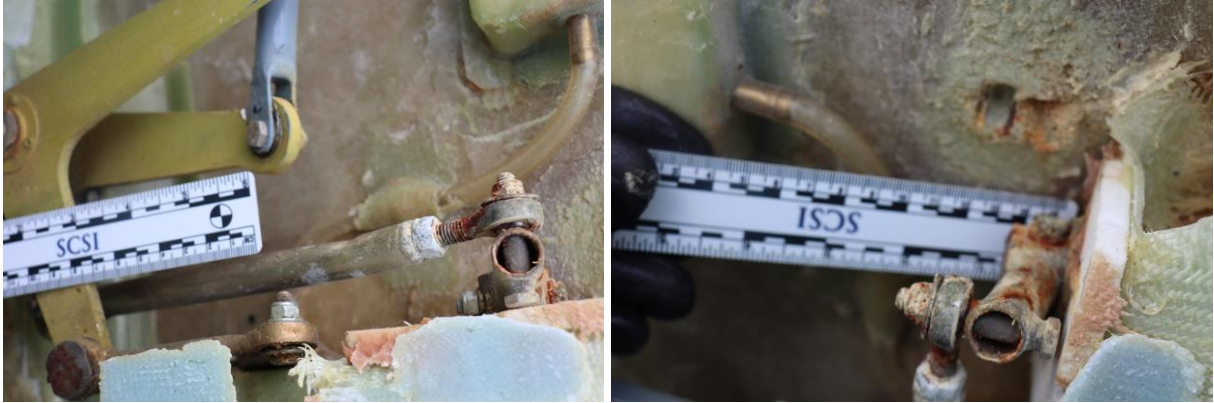
Abb. 10: Korrosion an Steuergestänge und Lagerböcken in der Tragfläche der DG-300

Bei der technischen Untersuchung des Wracks vor Ort wurde festgestellt, dass in den Tragflächen die Steuergestänge und Lagerböcke der Steuerung korrodiert waren (Abb. 10).

Die Korrosionen an den Steuergestängen und Lagerböcken in den Tragflächen der DG-300 führten nicht zu einer Beeinträchtigung der Steuerung.

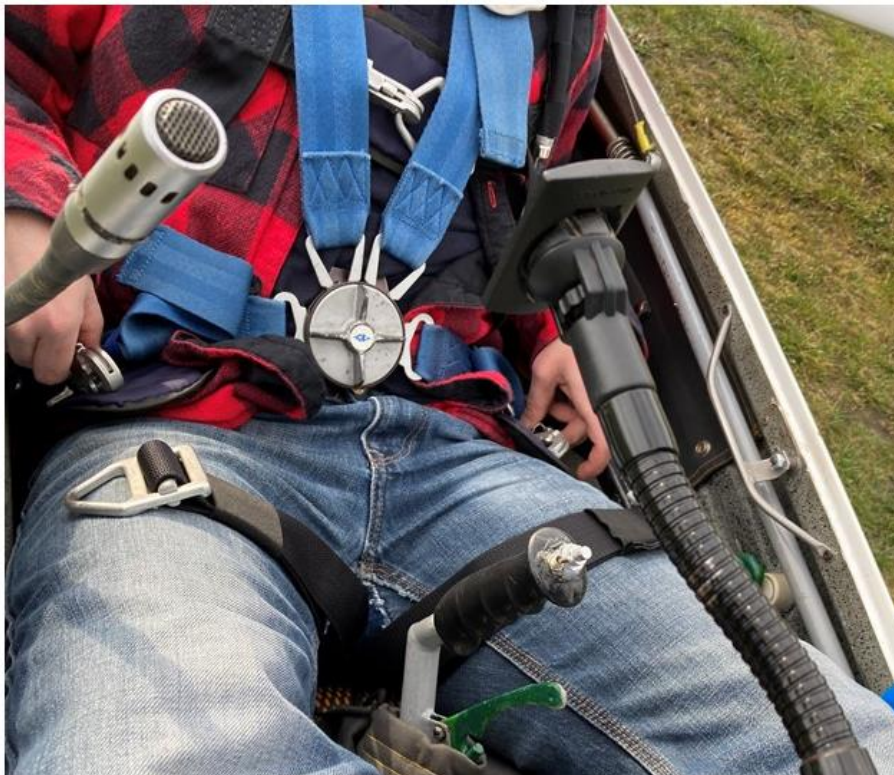
Abb. 12: Versuch der BFU mit einer LS4-b

Um die Aussage zu verifizieren, ob dabei das Gurtschloss der Anschnallgurte geöffnet sein muss, um urinieren zu können, führte die BFU mit einer LS4-b Versuche (Abb. 12) durch. Dabei stellte sich heraus, dass ein Öffnen des Gurtschlusses nicht unbedingt nötig war, um die Hose zum Urinieren zu öffnen.
