# Untersuchungsbericht

Art des Ereignisses: Unfall

Datum: 25.09.2021

Muster: DR 400/180 R

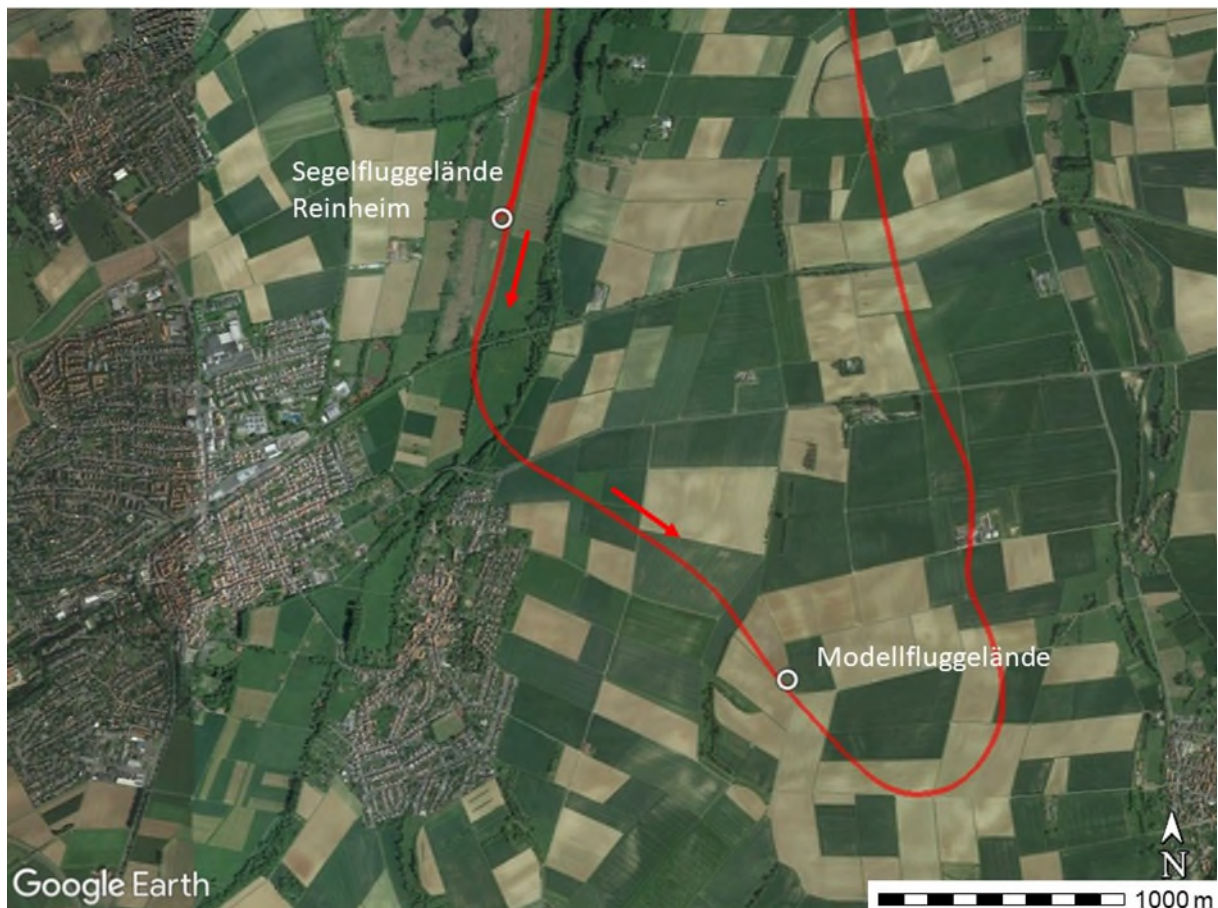
In einer Höhe von ca. 40 m AGL drehte der Schleppzug nach links, um das Überfliegen der nächstgelegenen auf der geraden Abfluglinie befindlichen Ortschaft zu vermeiden. Der Schleppzug erreichte 20 Sekunden nach dem Abheben eine Flughöhe von ca. 200 m AMSL. Um 15:25:42 Uhr befand er sich ca. 900 m nordwestlich des Modellfluggeländes in einer Höhe von ca. 250 m AMSL, flog mit einem Kurs von 120° und begann nach rechts auf einen Kurs von 140° zu drehen. Dieser führte direkt auf das Modellfluggelände zu. Weniger als 1 Minute nach dem Start informierte nach eigener Aussage der Pilot des Segelflugzeuges den Piloten der DR 400/180 R über Funk, dass er voraus, in der 11-Uhr-Position, ein Flugmodell in etwa gleicher Höhe sehen würde.

Um 15:25:52 Uhr befand sich der Schleppzug ca. 500 m nordwestlich des Modellfluggeländes in einer Höhe von ca. 280 m AMSL und flog direkt auf diesen zu.

Abb. 1: Flugweg des Schleppzuges (rote Linie)

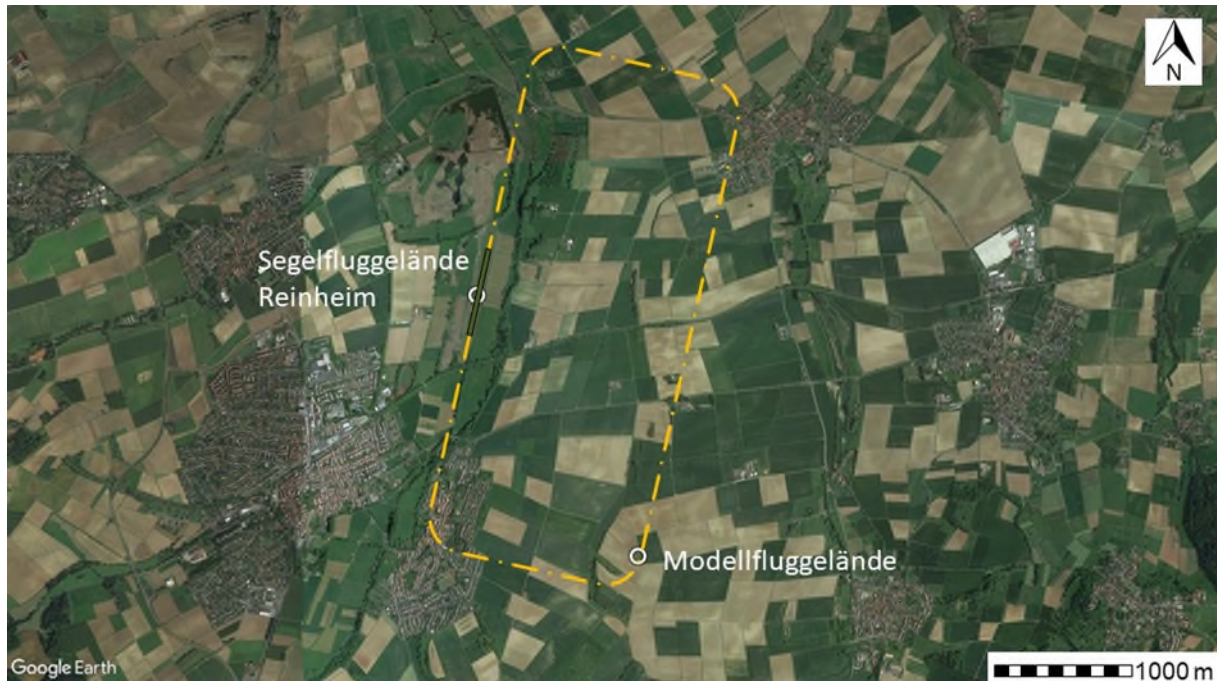
Das Modellfluggelände liegt ca. 50 m oberhalb und ca. 2 200 m südöstlich des Segelfluggeländes. Es liegt innerhalb der in der NfL 1-1679-19 für Segelfluggelände definierten Schutzbereiche und auch innerhalb der in der NfL II 37/00 definierten Standardplatzrunde der Piste 19 für Motorflugzeuge.

Abb. 5: Lage der Gelände zueinander (Gelbe Linie: Standardplatzrunde Piste 19 gemäß NfL II 37/00)

Dieses befindet sich innerhalb der Schutzbereiche gemäß der NfL 1-1679-19 und auch innerhalb der in NfL II 37/00 definierten Platzrunde. Auch wenn diese Platzrundendefinition formal nicht berücksichtigt werden muss, stellt sie doch einen guten Anhaltspunkt für die Bewertung der Ausdehnung des Motorflugbetriebes an dem Segelfluggelände dar. Somit lässt sich auch ohne genauere Betrachtung des tatsächlichen Flugbetriebes am Segelfluggelände ableiten, dass eine Überlappung der Betriebsbereiche vorliegt und eine betriebliche Regelung zur Vermeidung von Zusammenstößen erforderlich ist.

Im November 2023 haben der Betreiber des Segelfluggeländes und der des Modellfluggeländes eine Betriebsabsprache getroffen, die ein verbessertes Situationsbewusstsein bei den Nutzerinnen und Nutzern der beiden Gelände gewährleisten soll.

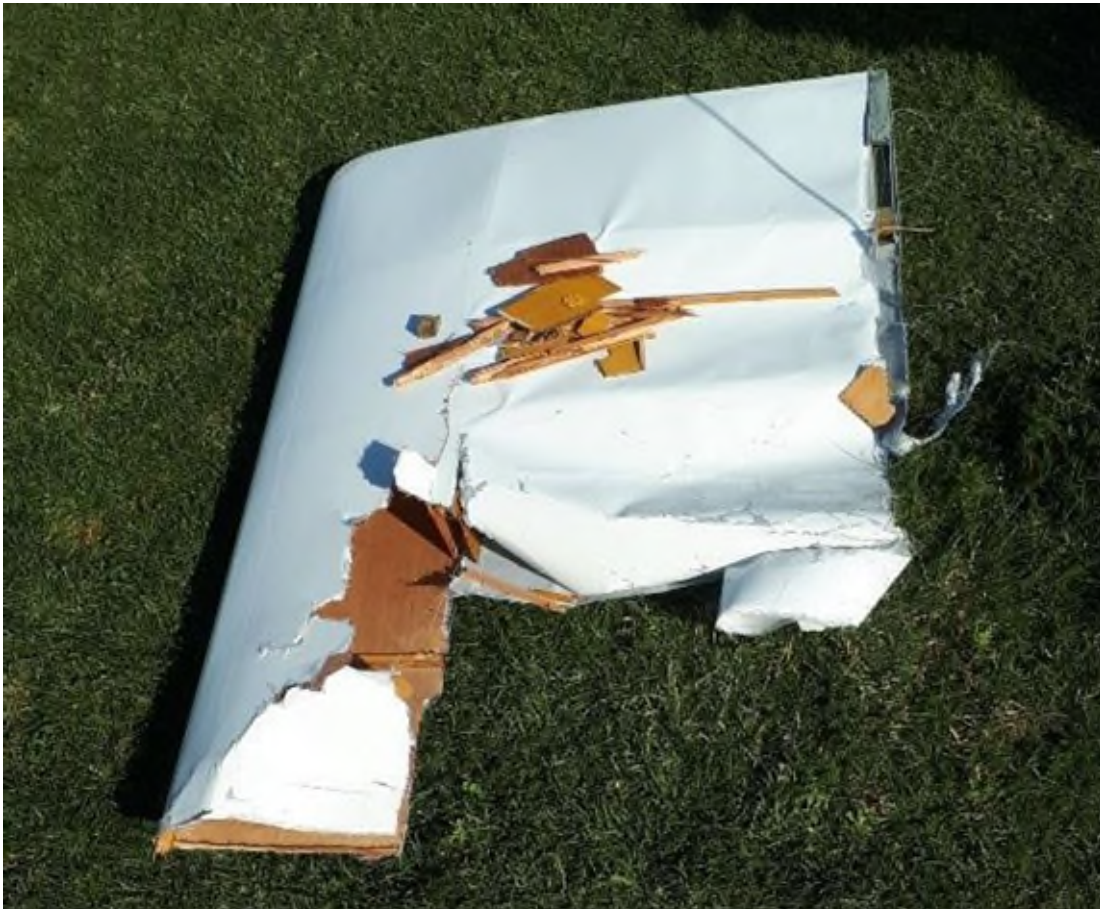
Bei der Kollision wurde das linke Höhenleitwerk fast vollständig abgetrennt. Der Pilot des Segelflugzeugs informierte den Piloten der DR 400/180 R über Funk, dass es

Bei der DR 400/180 R war annähernd die ganze linke Seite des Höhenleitwerks abgerissen. Die Höhensteuerung funktionierte nach Zeugenaussagen weiterhin ohne größere Einschränkungen.

Abb. 7: Geborgene Teile des abgerissenen Höhenleitwerks der DR 400/180 R

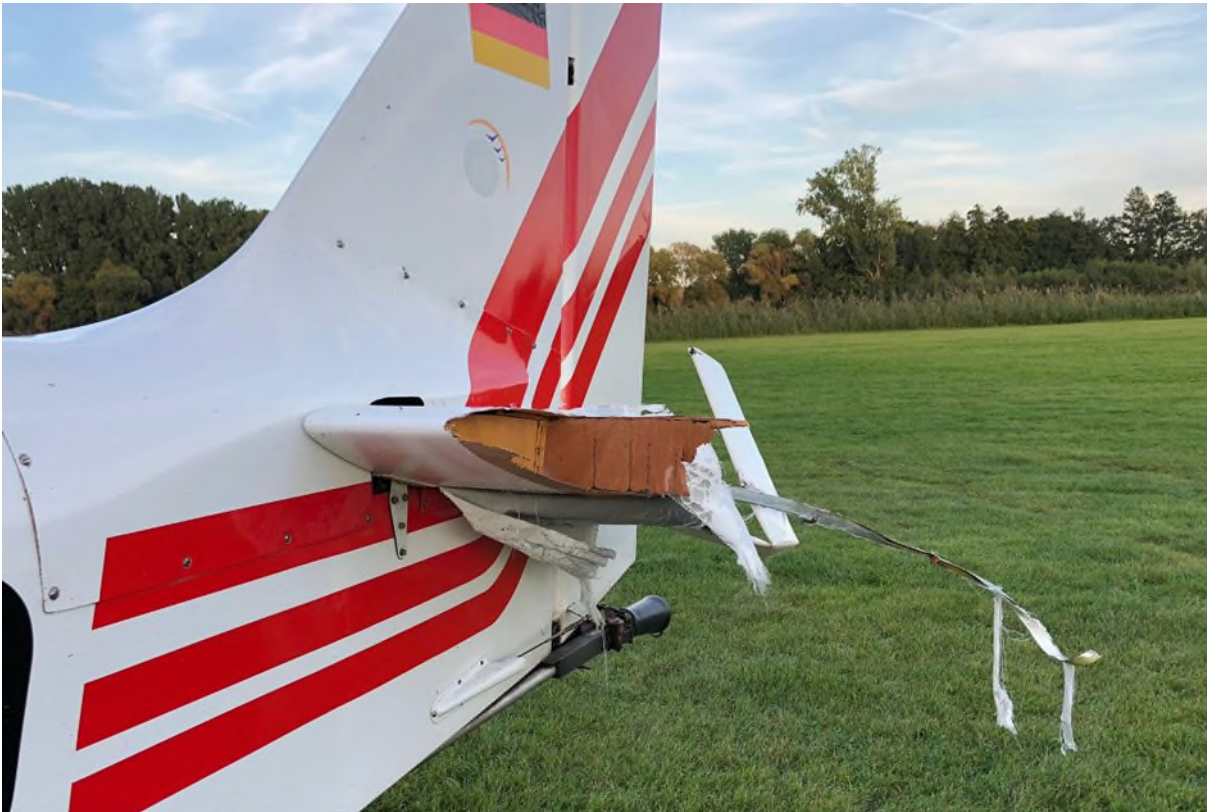
Abb. 8: Reststück des Höhenleitwerks der DR 400/180 R
