Untersuchungsbericht

Art des Ereignisses: Unfall

Datum: 11.07.2020

Aktenzeichen: BFU20-0502-CX

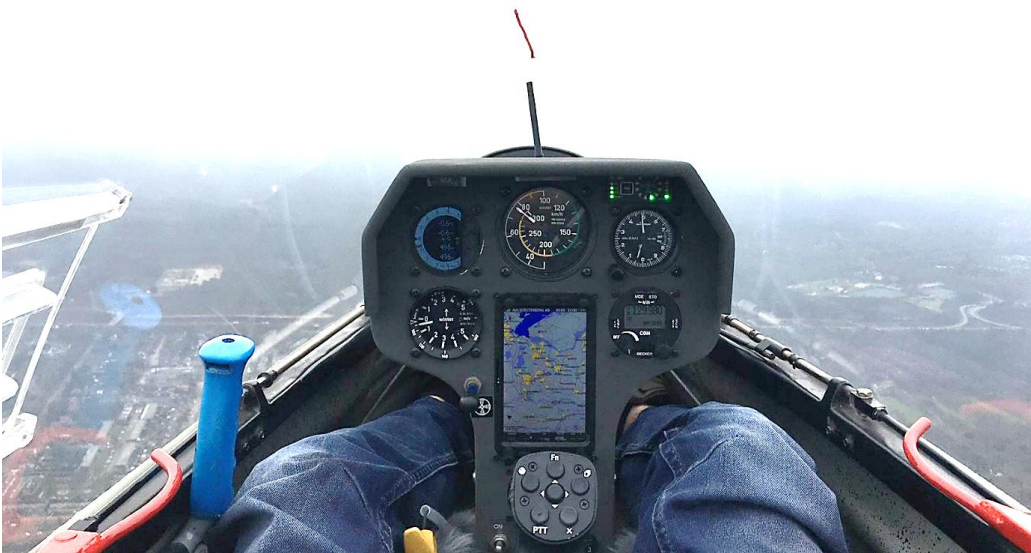
Die LS4-b war mit einem Transponder und Navigationssystem LX 9050 sowie einem FLARM-Gerät ausgerüstet (Abb. 2).

Abb. 2: Cockpit der LS4-b mit FLARM-Anzeige (obere rechte Ecke des Cockpits)

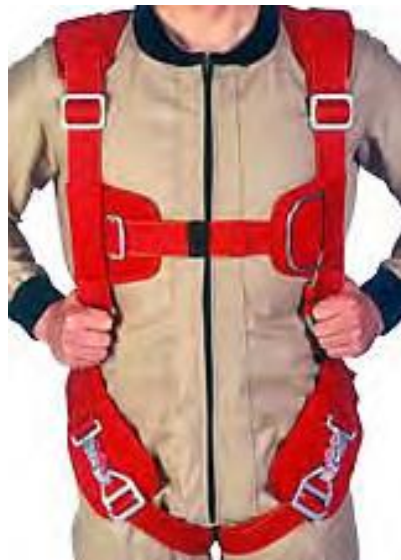
Der Rettungsfallschirm war mit einem Gurtzeug vom Typ „Conventional Harness“ ausgerüstet (Abb. 3).

Abb. 3: Anlegen des Gurtzeuges „Conventional Harness“

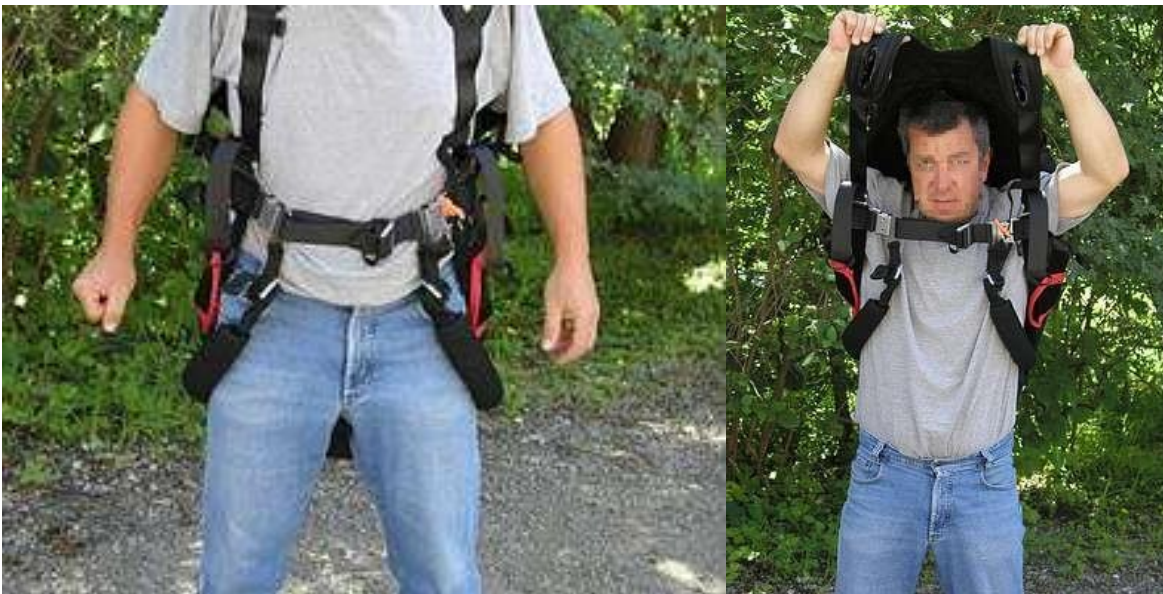
Aus den Veröffentlichungen des Deutschen Gleitschirm- und Drachenflugverbands e. V. (DHV) geht hervor, dass es bei Unfällen, bei denen die Beingurte des Gurtzeuges nicht verschlossen bzw. fehlerhaft geführt waren, zu mehreren tödlichen Stürzen kam. Versuche zeigten, dass ein Herausfallen aus dem Gurtzeug leicht möglich war.

Abb. 13: DHV Sicherheitshinweise Offene Beingurte, 2006,

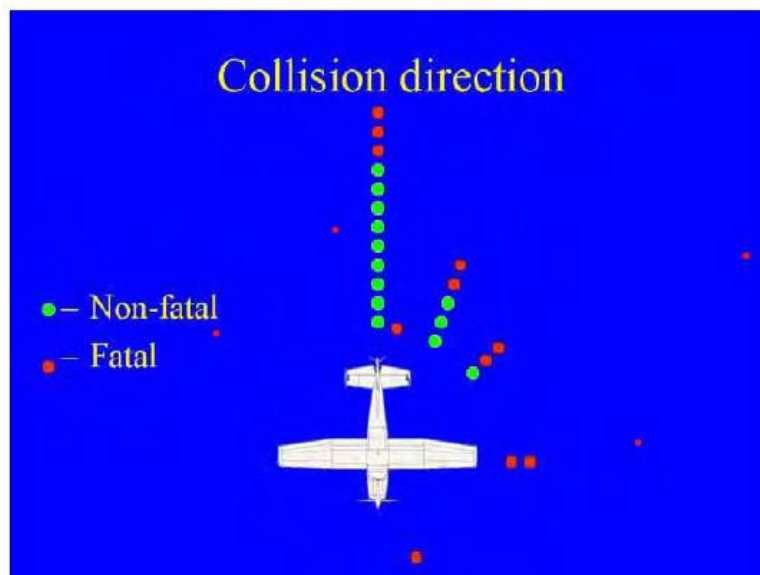
In einer Studie des ATSB (RESEARCH REPORT B2003/0114, Publication Date 22/05/2004 ⁷) werden unter den beitragenden Faktoren zu einer Kollision unter anderem eine hohe Arbeitsbelastung (Workload) sowie Sichtbeeinträchtigungen im Cockpit für einen oder beide Piloten im Flug aufgeführt. Die Studie zeigt, dass die meisten Zusammenstöße, bei denen sich beide Luftfahrzeuge aus gleicher oder ähnlicher Richtung (unter 30°) annäherten, von hinten erfolgten (Abb. 13).

Abb. 14: ATSB Studie mit der Verteilung der Zusammenstoßrichtung
