# Untersuchungsbericht

Art des Ereignisses: Unfall

Datum: 25.09.2021

Muster: DR 400/180 R

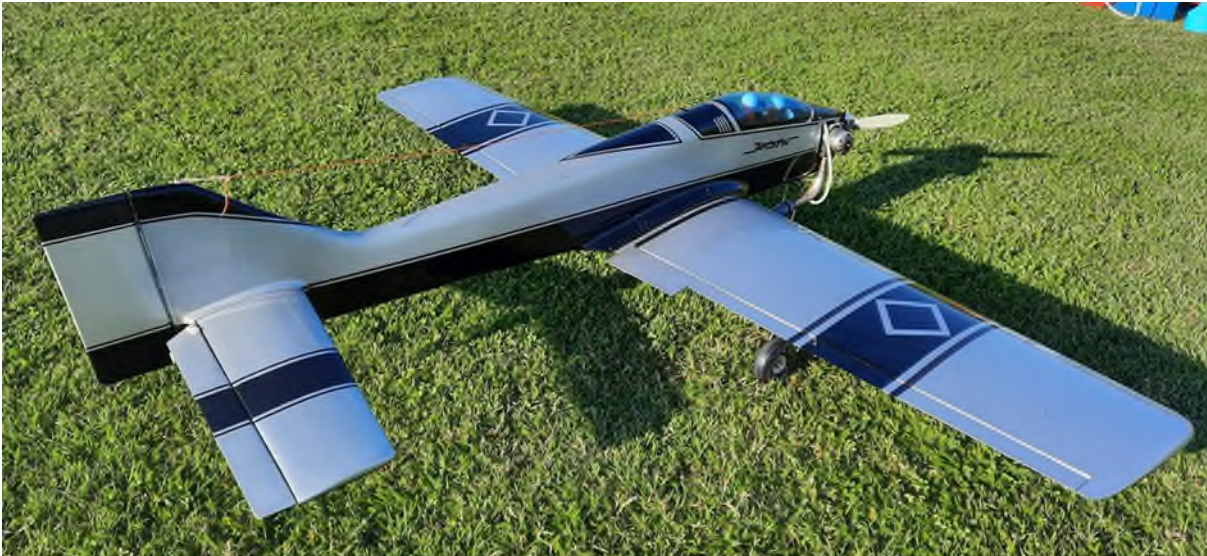
Abb. 3: Flugmodell vor dem Unfall

Der Rumpf des Flugmodells war zerstört. Die linke Seite der Tragfläche wies in der äußeren Hälfte eine von der Nasenkante ausgehende schwere Beschädigung auf.
